## 60- Le promontoire du Rocher

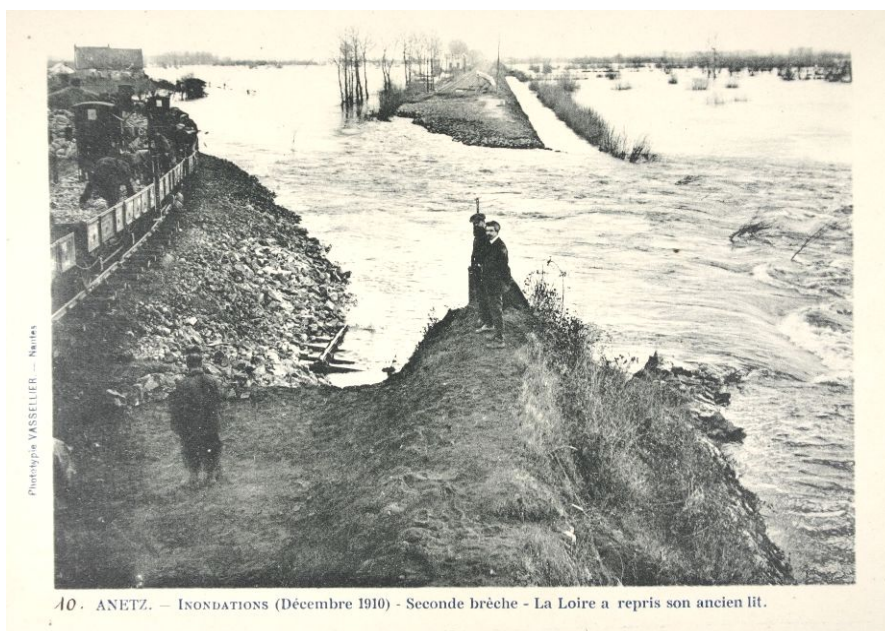
40. - ANETZ. — INONDATIONS (Décembre 1910) - Seconde brèche - La Loire a repris son ancien lit.

C'est à cet endroit, devant le « Rocher », que lors de la grande crue de décembre 1910 la Boire Torse « a repris son ancien lit » en se déversant par-dessus la levée du chemin de fer et en créant une brèche d'une soixantaine de mètres.

*Devant le Rocher, la brèche spectaculaire de la boire en décembre 1910. à l'emplacement de son ancien débouché naturel.*

\* Remarquer la maison de la Cave au fond à gauche avec son pignon sud face au fleuve.

L'eau s'était engouffrée en amont par deux brèches sur la commune de Varades. Un témoin raconte que « l'eau est arrivée avec une telle violence que le niveau s'est élevé de 3 mètres en 3 heures ». Près de cent feux étaient sous les eaux, mais il n'y eut aucune victime. Le niveau dans la vallée endiguée était d'un mètre plus haut que celui du fleuve. Toute cette eau est alors ressortie par le débouché naturel de l'ancien bras.

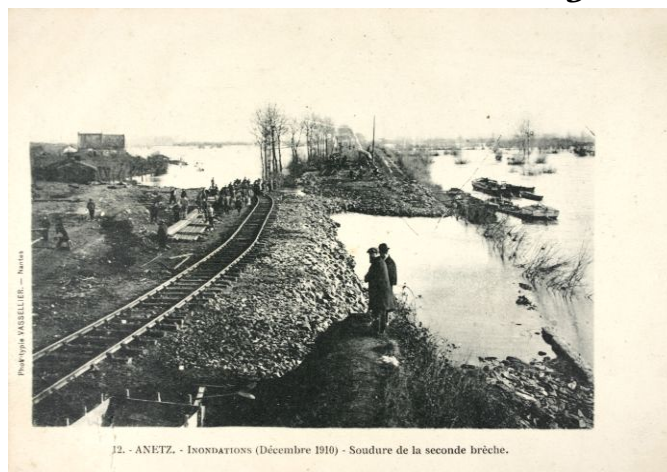
42. - ANETZ. - INONDATIONS (Décembre 1910) - Soudure de la seconde brèche.

*La même brèche en voie de colmatage...*
